## 【ボイラー式温水高圧洗浄機のトラブル】

### 症状 ボイラーが点火しない！

#### 原因 1 点火電極にカーボンがたまっている

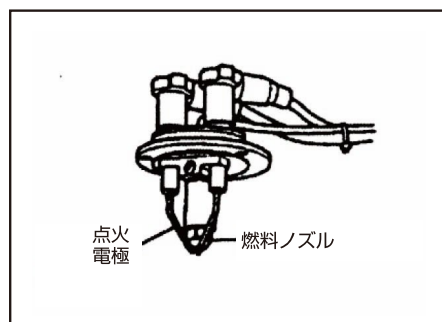
点火電極の先端に付着したカーボンを取り除き、ギャップの調整をします。

点火電極のギャップは約3mm です
